Kaltreparatur von Stahlseilfördergurten mit CONREMA Material

Kaltreparatur von **Stahlseilfördergurten**

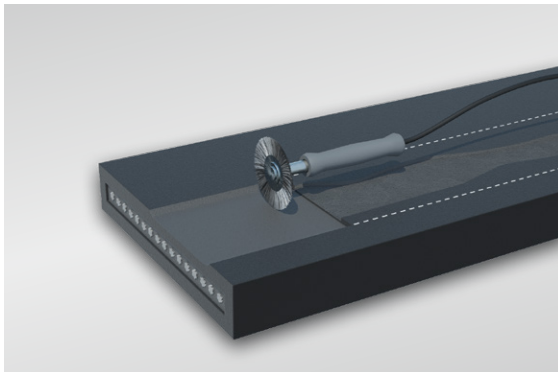
- › Markierte Fläche gründlich mit Drahrundbürste rauhen (ca. 10 mm über die Schadenstelle hinaus).

Achtung! Gummischmierstellen unbedingt vermeiden.

- › Raustaub trocken entfernen.

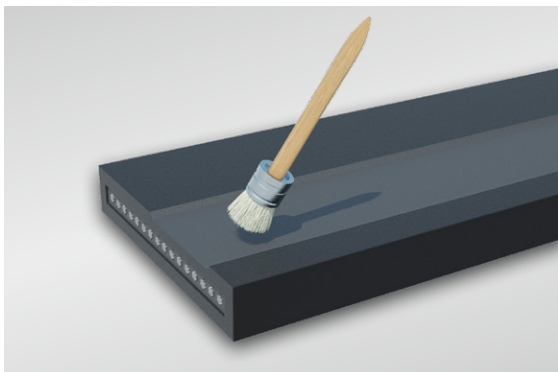
- › CONTI SECUR BFA mit Verstärker Activator RE im Verhältnis 20:1 mischen.
- › Geraute Fläche einmal mit aktiviertem CONTI SECUR BFA Kontaktklebstoff einstreichen (kurzborstigen Pinsel verwenden) und vollständig trocknen lassen.
→ Trockenzeit bei Raumtemperatur (ca. 22 - 25°C), mindestens 30 Minuten.
- › Zweiteinstrich der Reparaturstelle.
- › Schutzfolie von der Kontaktschicht des CONREMA Materials entfernen.
- › Die Kontaktschicht ist mittels Reiniger abzuwaschen. Nach dem Ablüften einmal dünn mit CONTI SECUR BFA einstreichen und die Kontaktklebrigkeit abwarten. (Zur größtmöglichen Haftung empfiehlt es sich die Kontaktschicht nach dem Reinigen nochmals anzurauhen).
- › Trocknungsgrad des Zweiteinstrichs der Schadenstelle und des einmaligen Einstrichs der Kontaktschicht prüfen.
Trockenzeit: Handrückenprobe; maximal 15 Minuten.

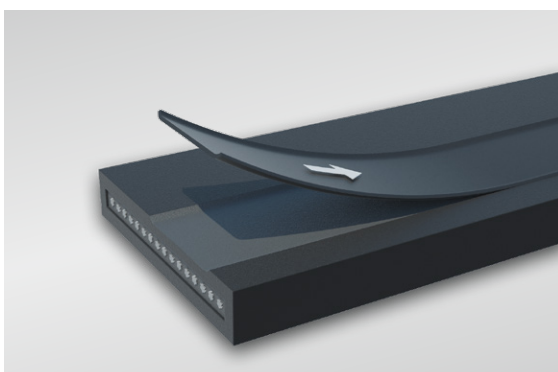
- › CONREMA Reparaturmaterial in die Schadenstelle einsetzen.

Achtung! Flicken nach dem Auflegen nicht wieder hochziehen, da sonst die Klebeschicht zerstört wird.

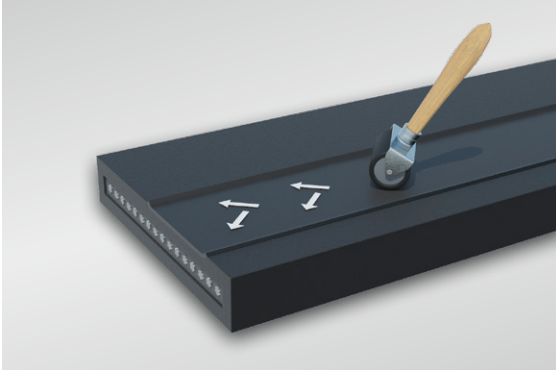
- › Von innen nach außen mit Handrolle anrollen. Dabei Lufteinschlüsse vermeiden. Sollten dennoch Lufteinschlüsse entstehen, können diese mit einer Nadel entfernt werden, indem die Einschlüsse aufgestochen werden.

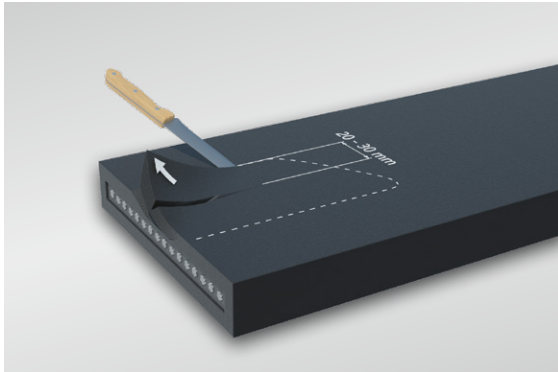
- › Schadenstelle von Fördergutrückständen säubern und gegebenenfalls trocknen.
- › Reparaturstelle umlaufend ca. 20-30 mm größer als die Schadenstelle markieren (Rautenform, Spitze in Laufrichtung des Transportbandes).
- › Das Deckplattenmaterial und gegebenenfalls Kerngummi entsprechend der Schadentiefe mit einem Messer entlang der Markierung ausschneiden, Schnittwinkel: ca. 45° zur Deckplattenoberfläche.

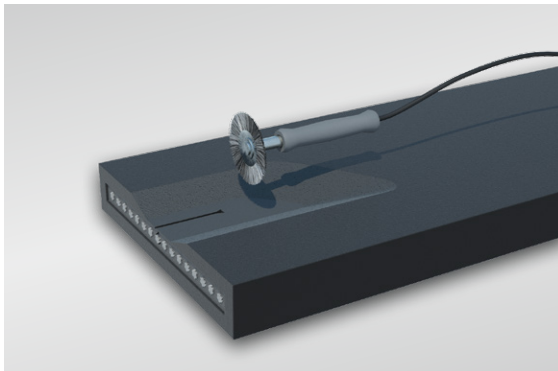
- › Bei Seilaustrissen, Korrosion oder anderen Seilschäden die freiliegenden Seil-Enden bis zur Kerngummi-Einbettung abschneiden.
- › Ausgeschnittene Fläche gründlich mit Drahrundbürste rauhen (ca. 10 mm über die Schadenstelle hinaus).

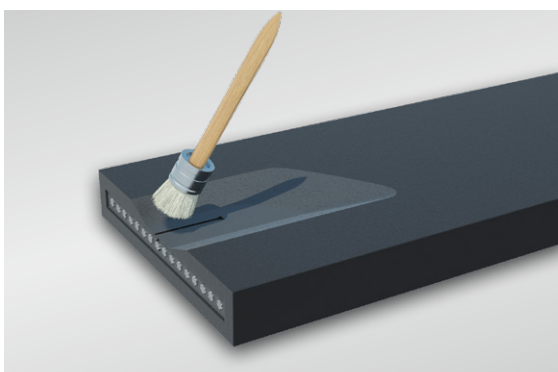
- › Geraute Fläche einmal mit aktiviertem CONTI SECUR BFA einstreichen (kurzborstigen Pinsel verwenden) und vollständig trocknen lassen.
 - Trockenzeit bei Raumtemperatur (ca. 22-25 °C) mindestens 30 Minuten.
- › Zweiteinrich der Reparaturstelle.
- › Schutzfolie von der Kontaktschicht des CONREMA Materials entfernen.
- › Die Kontaktschicht ist mittels Reiniger abzuwaschen. Nach dem Ablüften einmal dünn mit CONTI SECUR BFA einstreichen und die Kontaktklebrigkeit abwarten. (Zur größtmöglichen Haftung empfiehlt es sich die Kontaktschicht nach dem Reinigen nochmals anzurauhen).
- › Trocknungsgrad des Zweiteinrichs der Schadenstelle und des einmaligen Einrichs der Kontaktschicht prüfen.
 - Trockenzeit: Handrückenprobe; maximal 15 Minuten.

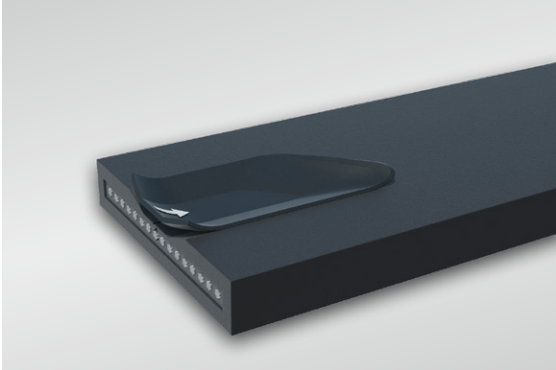
- › CONREMA Reparaturplatte in die Schadenstelle einsetzen.

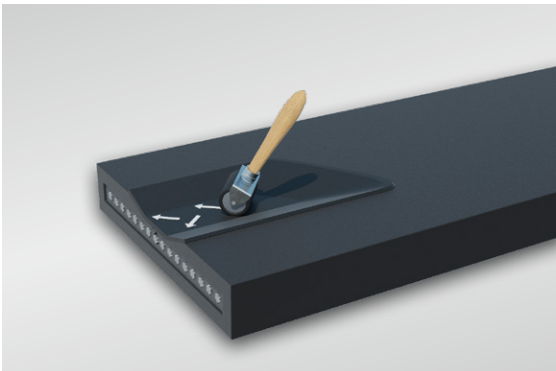
- › Von innen nach außen mit Handrolle anrollen, dabei Lufteinschlüsse vermeiden.

Achtung! Flicken nach dem Auflegen nicht wieder hochziehen, da sonst die Klebeschicht zerstört wird.

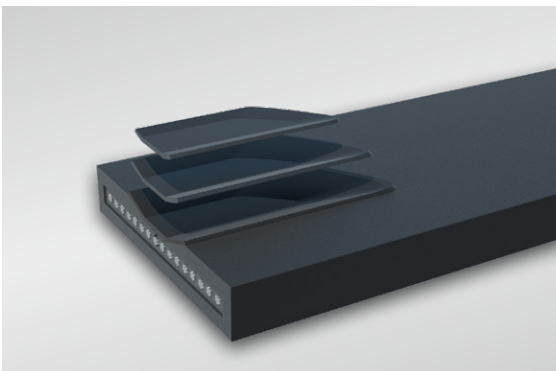
- › Gegebenenfalls weitere Lagen aus beidseitigem Kontaktschichtmaterial aufbringen.
- › Die Kontaktschicht ist mittels Reiniger abzuwaschen. Nach dem Ablüften einmal dünn mit CONTI SECUR BFA einstreichen und die Kontaktklebrigkeit abwarten. (Zur größtmöglichen Haftung empfiehlt es sich die Kontaktschicht nach dem Reinigen nochmals anzurauen).
→ Trockenzeit: Handrückenprobe; maximal 15 Minuten.
- › Schadenstelle mit einseitigem Kontaktschichtmaterial schließen.

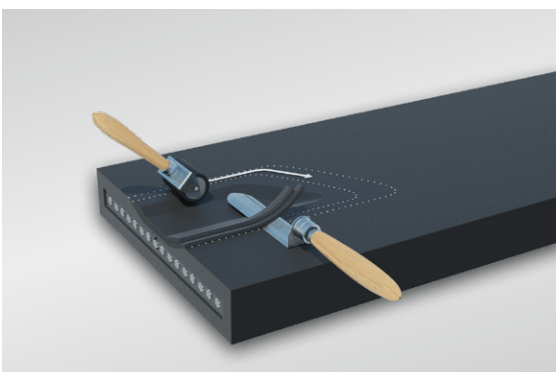
- › Überstehendes Material plan zur Deckplatte schneiden, Kanten nochmals mit Handrolle anrollen.

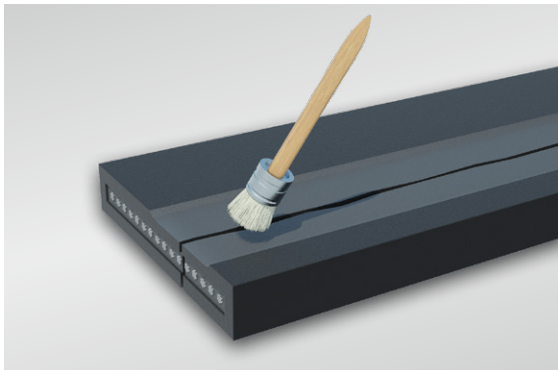
- › Geraute Fläche einmal mit aktiviertem CONTI SECUR BFA einstreichen (kurzborstigen Pinsel verwenden) und vollständig trocknen lassen.
 - Trockenzeit mind. 30 min. (bei Temperaturen von 22 - 25 °C).
- › Zweiteinstrich der Reparaturstelle.
- › Schutzfolie von der Kontaktschicht des Reparaturmaterials entfernen.
- › Die Kontaktschicht ist mittels Reiniger abzuwaschen. Nach dem Ablüften einmal dünn mit CONTI SECUR BFA einstreichen und die Kontaktklebrigkeit abwarten. (Zur größtmöglichen Haftung empfiehlt es sich die Kontaktschicht nach dem Reinigen nochmals anzurauhen).
- › Trocknungsgrad des Zweiteinstrichs der Schadenstelle und des einmaligen Einstrichs der Kontaktschicht prüfen.
 - Trockenzeit: Handrückenprobe; maximal 15 Minuten.

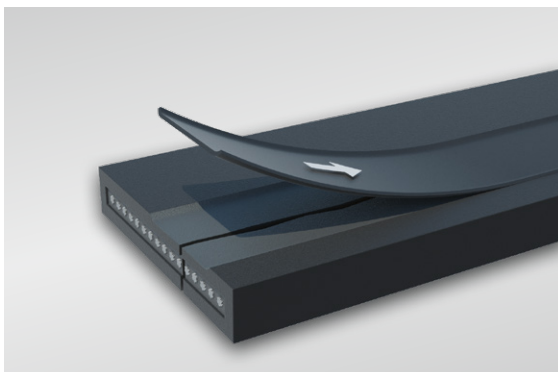
- › CONREMA Reparaturplatte bzw. CONREMA Reparaturband aufsetzen.

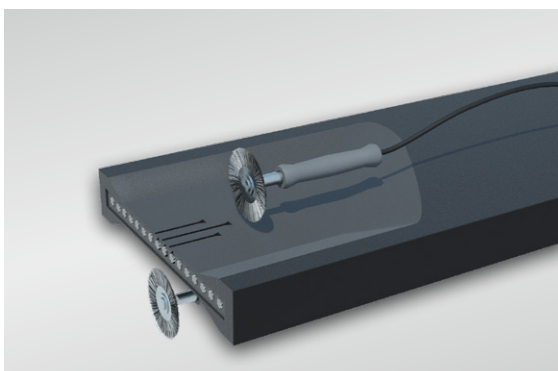
- › Die beschädigten Stahlseile um mindestens 30 mm versetzt abschneiden.
- › Ausgeschnittene Flächen auf beiden Transportbandseiten gründlich mit Drahrundbürste rauhen (ca. 10 mm über die Schadenstelle hinaus).

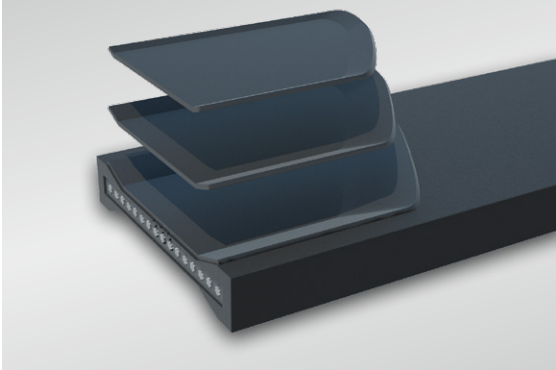
- › Tragseitige Reparaturstelle mit CONREMA Reparaturmaterial mit beidseitiger Kontaktschicht bis ca. 3 mm unter die Deckplattenoberfläche auffüllen. Dabei die Kontaktschicht nur jeweils einmal mit CONTI SECUR BFA einstreichen und die Kontaktklebrigkeit abwarten.
→ Trockenzeit: Handrückenprobe; maximal 15 Minuten.
- › Zum Abschluss erfolgt das Verkleben einer entsprechend dicken CONREMA Reparaturplatte mit einseitiger Kontaktschicht.

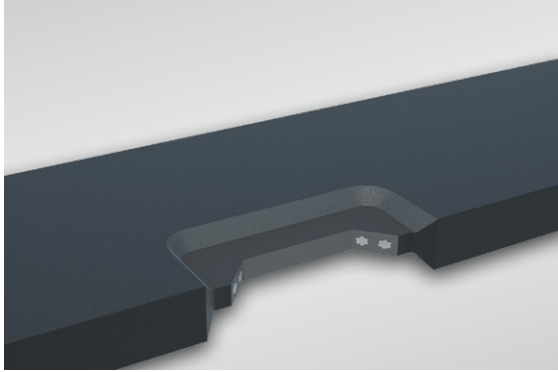
- › Schadenstelle von Fördergutrückständen säubern und gegebenenfalls trocknen.
- › Den zu reparierenden Bereich auf dem Transportband anzeichnen. Dazu ein entsprechend breites und langes CONREMA Reparaturmaterial aus einseitigem Kontaktschichtmaterial zuschneiden und auf die Schadenstelle legen. Das Reparaturmaterial muss die Schadenstelle in Längsrichtung und Breite gut überdecken.
- › Die beschädigte Gurtkante mit einem Messer herausschneiden. Das erste unbeschädigte Seil sollte noch mit Gummi bedeckt sein. Die Form sollte Rautenförmig in Laufrichtung zeigen.

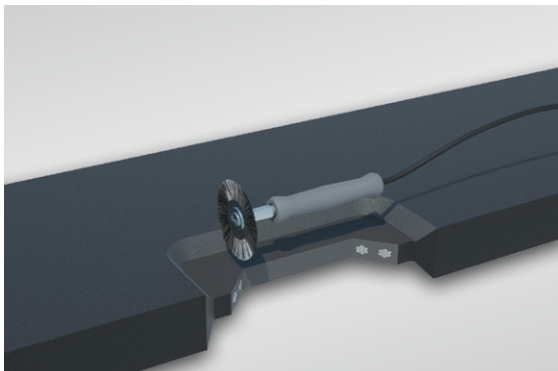
- › Ausgeschnittene Flächen mit einer Drahrundbürste gründlich rauhen (ca. 10 mm über den Rand hinaus).

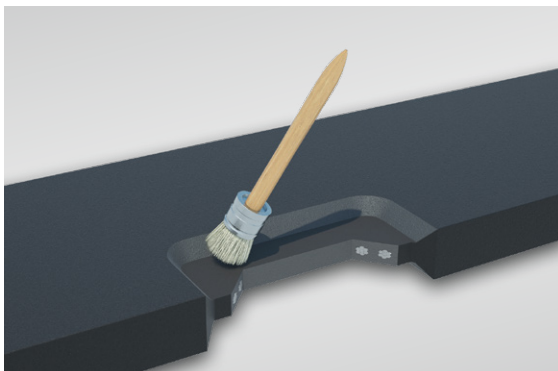
- › Geraute Fläche einmal mit aktiviertem CONTI SECUR BFA einstreichen (kurzborstigen Pinsel verwenden) und vollkommen trocknen lassen.
 - Trockenzeit: mind. 30 Minuten (bei Temperaturen von 22 - 25°C).
- › Streifen aus der CONREMA Reparaturplatte mit beidseitiger Kontaktschicht für den Aufbau der Kante zuschneiden, so dass es zwischen die Stahlseilenden passt.
- › Abdeckfolie von der Kontaktschicht entfernen und mit CONTI Cleaning Solution, nach dem Entfernen der Folie reinigen, aktivieren und kurz ablüften lassen (ca. 1 min).
- › Zweiteinstrich der Reparaturstelle im Kantenbereich und Ersteinstrich des zugeschnittenen Streifens.
 - Trockenzeit: Handrückenprobe; maximal 15 Minuten.

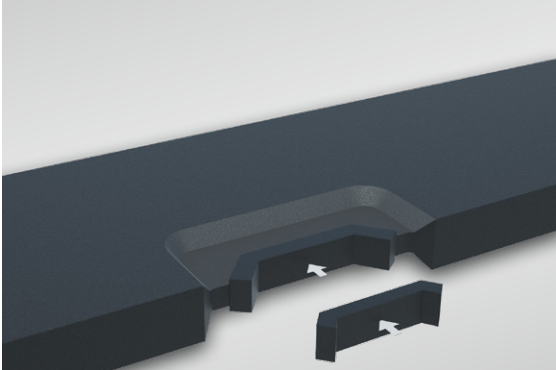
- › Reparaturstreifen in die Schadenstelle einsetzen und andrücken (von der Mitte nach außen).
- › Diesen Vorgang bis zum Aufbau der Kante wiederholen. Dabei die Kontaktschicht der Reparaturstreifen nur jeweils einmal mit CONTI SECUR BFA einstreichen und die Kontaktklebrigkeit abwarten.
→ Trockenzeit: Handrückenprobe; maximal 15 Minuten.

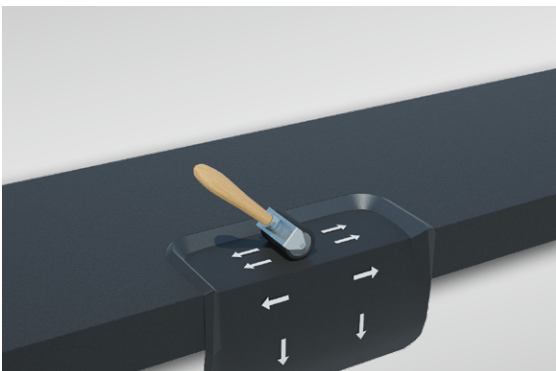
- › Reparaturmaterial auf der Tragseite aufsetzen und von der Mitte nach außen mit Handrolle anrollen.
- › Reparaturmaterial um die Gurtkante ziehen, mit Handrolle fest anrollen.
- › Reparaturmaterial zur Laufseite umlegen und von der Mitte nach außen mit Handrolle anrollen.

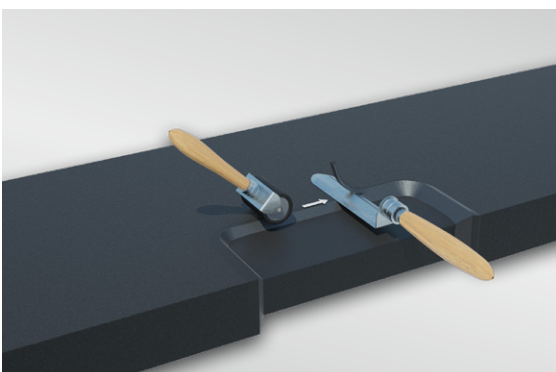
- › Überstehendes Reparaturmaterial plan zur Deckplatte abschneiden.
- › Schnittkanten mit Handrolle anrollen.
